Klimatizace na střechách versus „Blesk“!

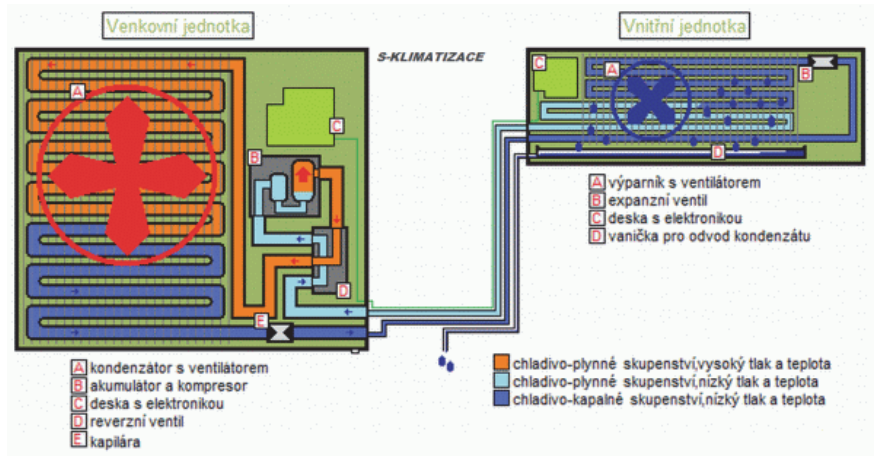
Obr. 1 Schéma klimatizační jednotky

Připomeňme si, jak vlastně taková klimatizační jednotka funguje a k čemu se používá. Tyto jednotky se dnes již nepoužívají pouze na chlazení vzduchu v daných prostorách, ale mnohdy nahrazují i funkci vytápění (obr. 1).

Princip těchto jednotek je velice podobný funkci chladniček a mrazáků, které najdeme v téměř každé domácnosti. Jde o dva tepelné výměníky (lidově chladiče), mezi kterými je kompresorem poháněno plyné médium, které je změnou tlaku schopno absorbovat a následně uvolňovat tepelnou energii a tím ovlivňovat teplotu v požadovaných prostorách.

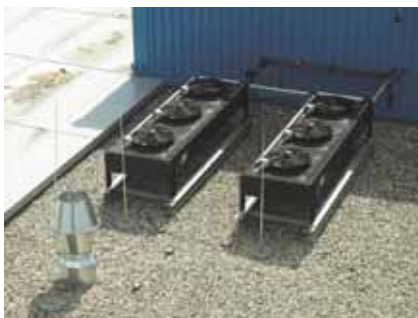
Obr. 2a Umístění výměníku klimatizační jednotky na střeše objektu

Hlavní neboli centrální jednotka, která obsahuje kompresor a jeden z výměníků, je umístěna většinou ve venkovním prostředí (obr. 2a, 2b) a v městském prostředí nezřídka na stěnách budov.

Na obrázcích 2a, 2b, 4 je příklad oddáleného izolovaného hromosvodu na nevodivé střeše, kde veškerý bleskový proud je zachycen v dostatečné vzdálenosti a odveden mimo vnitřní instalace budovy. Důležité je se vyhnout napájecím kabelem a trubičkami s médiem v dostatečné vzdálenosti svodům a jímacímu vedení.

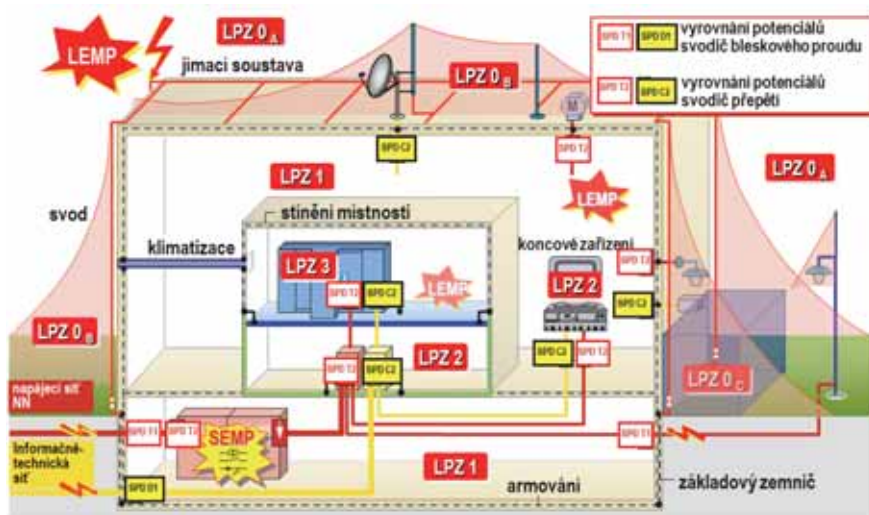
Obr. 3 Koncepte zón ochrany před bleskem

instalace přináší řadu podstatných změn v celé budově. Základem je správné rozdělení zón z hlediska ochrany před bleskem a přepětím (obr. 3).

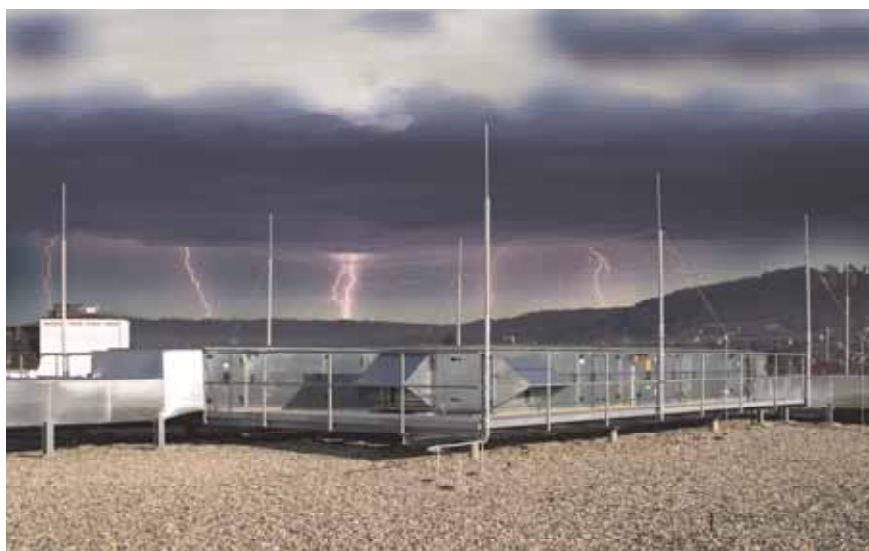
Obr. 4 Instalace systémů DEHNiso Combi pro ochranu klimatizační jednotky

Nezapomeňme, že i v tomto případě musíme napájecí a MaR vodiče ošetřit přepětovými ochranami SPD typu 2 (DEHNguard), jelikož se nevyhneme masivní indukci. Také nezapomeňme, že hlavní jednotky jsou propojeny kovovými trubkami s vnitřní jednotkou. Je odůvodnitelné osadit svodičem Typu 2 i rozváděče odkud jsou tyto jednotky napájeny. Pro inspiraci uvádím hlavní použité hromosvodní materiál značky DEHN na obrázku. Jedná se o sady DEHNiso Combi obj. č.105 440 doplněné o lano Andrey obj. č. 840 050, úchyty nosných GFK tyčí k zábradlí obj. č. 105 354 a izolační vzpěru obj. č.106 331.

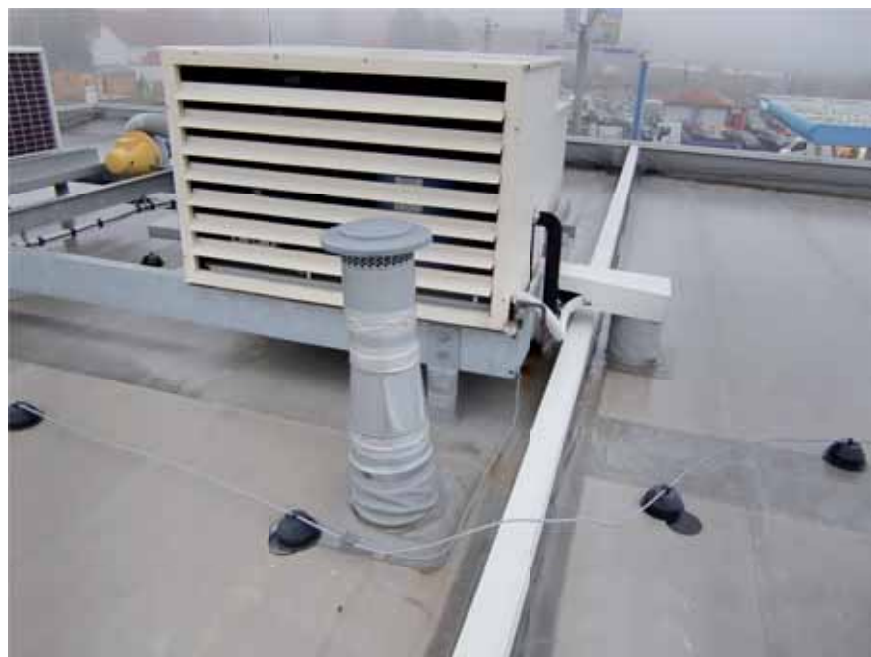
Obr. 5 Klimatizační jednotka, která je spojená s hromosvodem

Klimatizační jednotka je umístěna na plechové střeše a kovové konstrukci, která je spojena se střechou a nejednoznačným způsobem i s konstrukcí budovy (obr. 5). V tomto případě nelze vytvořit izolovaný hromosvod a nezbude nic jiného, než klima jednotku připojit k hromosvodní soustavě. Je nutné myslet na spoustu aspektů spojených s tímto řešením. Je důležité

zabránit přímému úderu blesku do pláště jednotky, proto kolem jednotky osadíme jímače tak, aby jednotka byla v jejich

ochranném úhlu. Jímače vzájemně propojíme mezi sebou a zároveň se snažíme rozložit bleskový proud mezi maximální množství svodů, abychom maximálně omezili velikost bleskového proudu, který by nám tekla skrze jednotku do budovy.

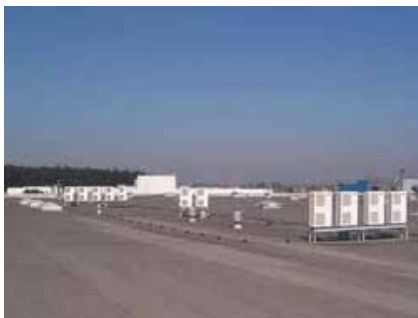
Obr. 6

Na obrázku 6 zcela chybí jímací tyče a rozložení bleskového proudu do více svodů. Při zásahu bleskem je jisté poškození vnějších jednotek a zavlčení význačné části bleskového proudu do vnitřku budovy.

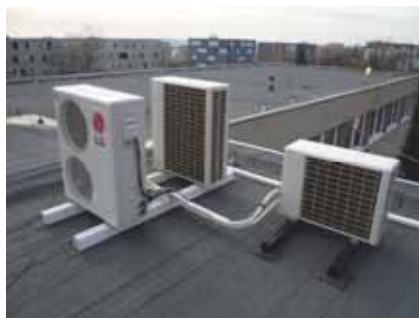
Obr. 7

Obrázek 7 je příkladem úplně ignorace stávajícího hromosvodu. Jednotky vytvářejí nejvyšší bod střechy a jejich nosná konstrukce zcela ignoruje blízkost jímacího vedení i zde je jistý vznik škod na jednotkách a zavlčení bleskového proudu do budovy.

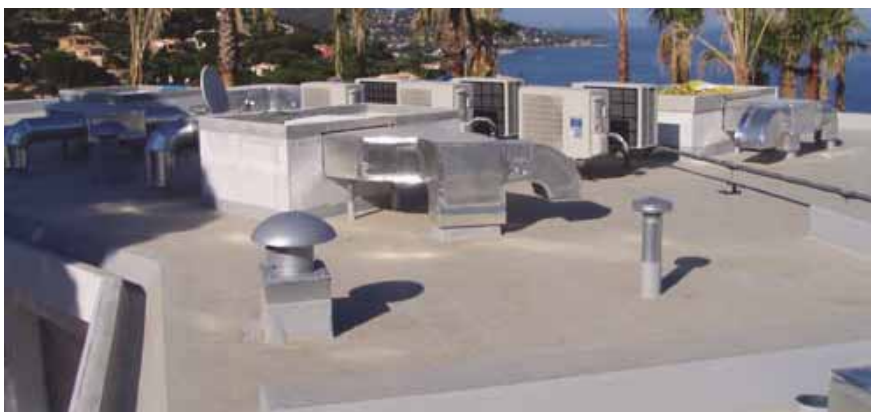
Obr. 8

Obrázek 8 Úplná absence hromosvodů, pospojování a uzemnění. Boudo, budko kdo v tobě přebývá???
